第3回  
小型プレスでの  
死亡災害山田労働安全コンサルタント事務所  
山田輝夫

## 1. 曲げ加工作業での死亡災害

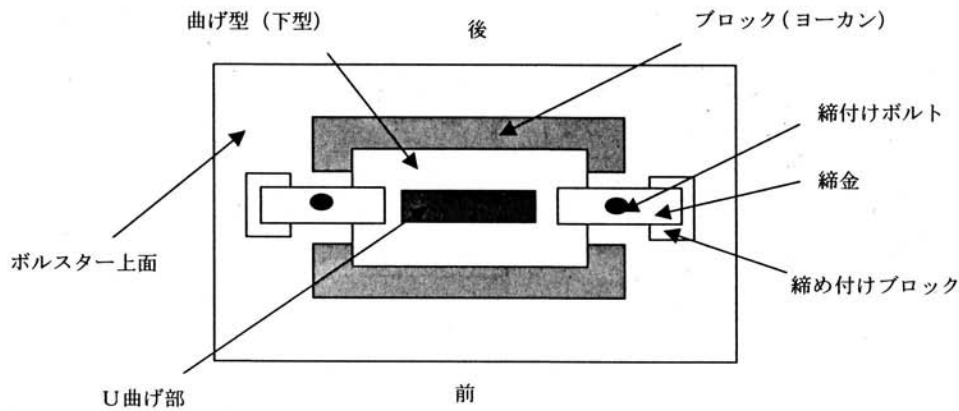
図 1

図1は、曲げ型の下型を真上から見た金型の取付状態を示したものである。通常このような金型の取付はしないものである。しかし、トライ型で数個のサンプルをつくるだけで、問題はないと判断し、曲げ加工を行ったのである。実際にはサンプル製品といえども、所要の寸法、外観に問題がないものを考えると、かなりの回数、試し加工しなければならない。しかし、今回の事例では何回かプレス加工した後、裏側のブロック（ヨーカン）が見えにくい裏側へ徐々にズレていってしまい、ブロックが外れかかった状態で曲げ加工をしたため、上型の曲げパンチの端がチッピングを起こし、その割れた一部分が作業者の首を直撃し、死亡してしまったのである。

今回の災害事例の関連として、金型取付を現場で見かけることがあるが、下型を先に固定し、その後上型を固定している作業を見て、作業者は取付時の問題点、注意点を理解していないと感ずることがある。プレス金型の取付手順には必ず守らなければならないことが、随所にある。金型の構造、プレス精度、スライド真直度、クランプ方法、プレスの動き、安全装置など知らなければならないことが多い。これらの内容を理解していないと災害に巻き込まれてしまうのである。したがって、これらの要点を手順書に書き加えることで、よりよい安全なプレス作業となるのである。

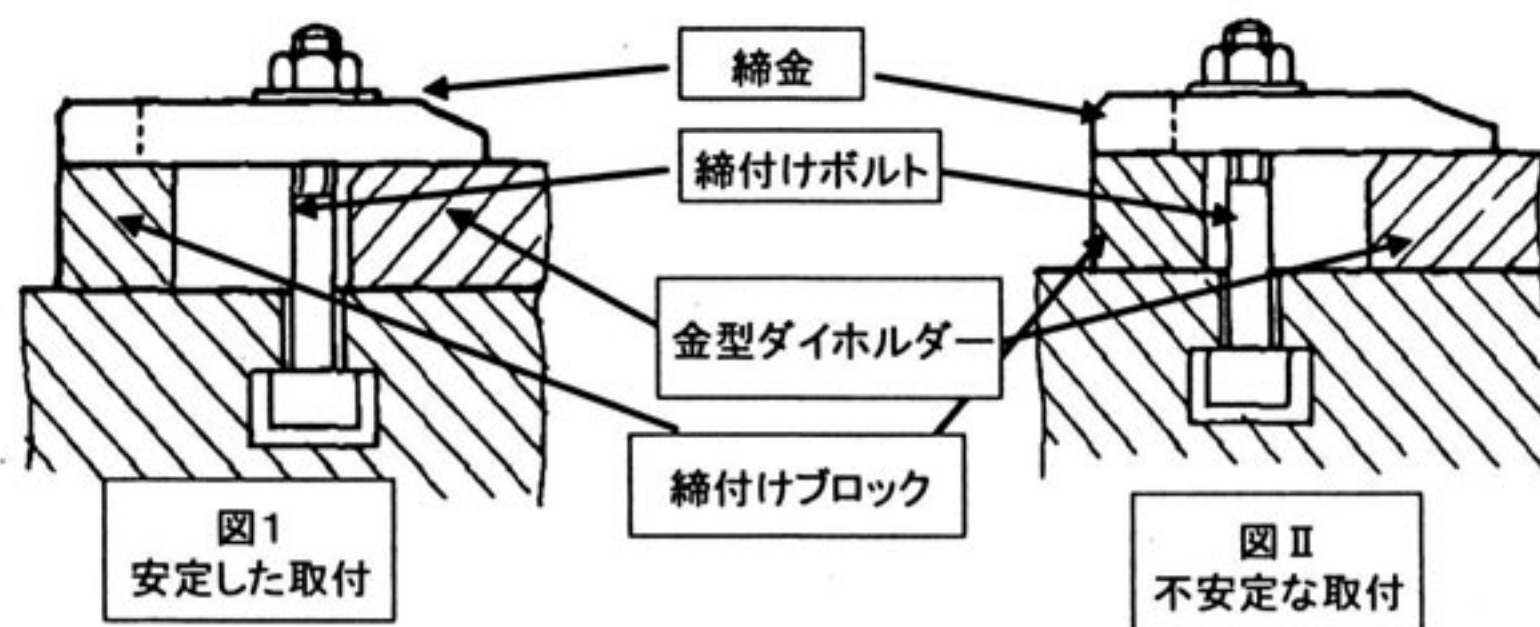
ルト、締金、締付けブロック、金型ダイホルダーの位置関係と締付け力には図 2 に示すような関係があり、現場の手順書の参考としていただきたい。

図 2 を比較した場合、締付け力 4 トンを必要とする場合では、一般的に、締付けボルトの位置によって、金型ダイホルダーにかかる締付け力には大きな差がでてくる。図 I の場合、なるべくダイホルダー側に近づけた状態では、締付け力はダイホルダー側に 2.5 トン、締付けブロックに 1.5 トンが加わり、安定した状態になる。逆に図 II の場合、締付け力はダイホルダー側に 1.5 トン、締付けブロックに 2.5 トンが加わり、不安定な状態になるといわれており、このことは充分考慮する必要がある。
